Nazwa inwestycji: Wykonanie opinii o stanie technicznym i projektu remontu wraz z materiałami do zgłoszenia robót budowlanych, schodów na kładkę zlokalizowaną nad torami kolejowymi w ciągu ul. Skorupki

Branża: **MOSTOWA** Stadium dokumentacji: **PB/PW**

Tytuł rysunku: **Widok ogólny schodów od strony ul. Skorupki. Stan istniejący + zakres rozbiórki** Nr **3.1**

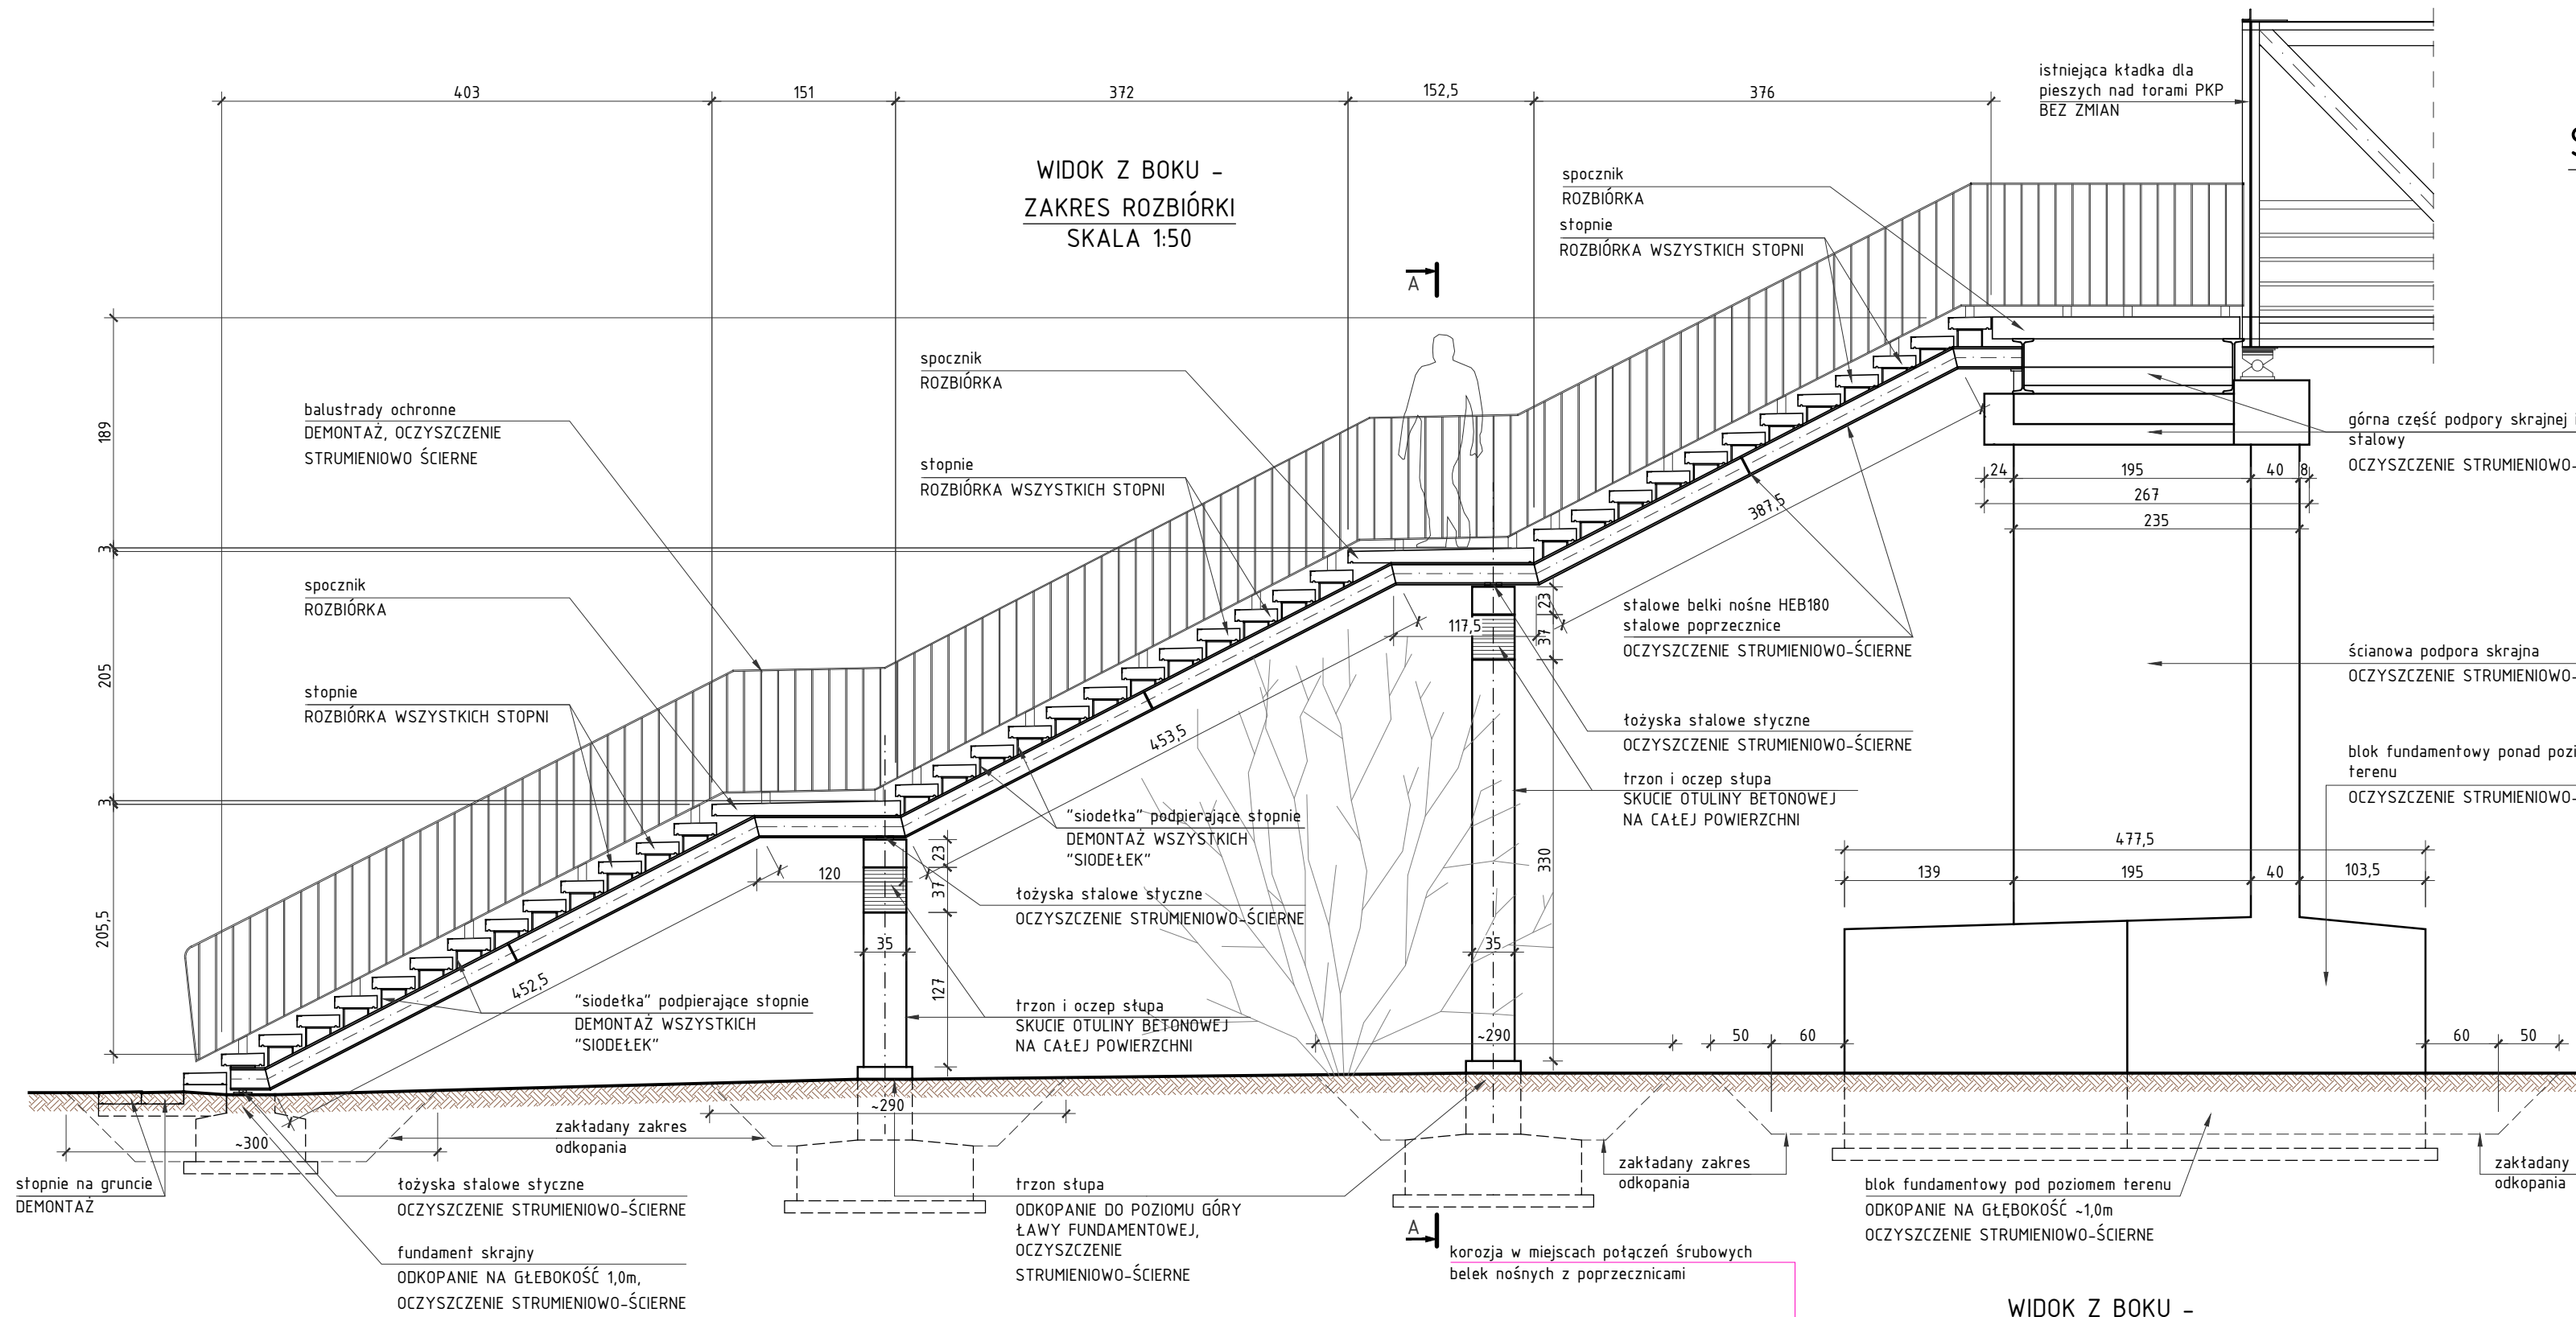
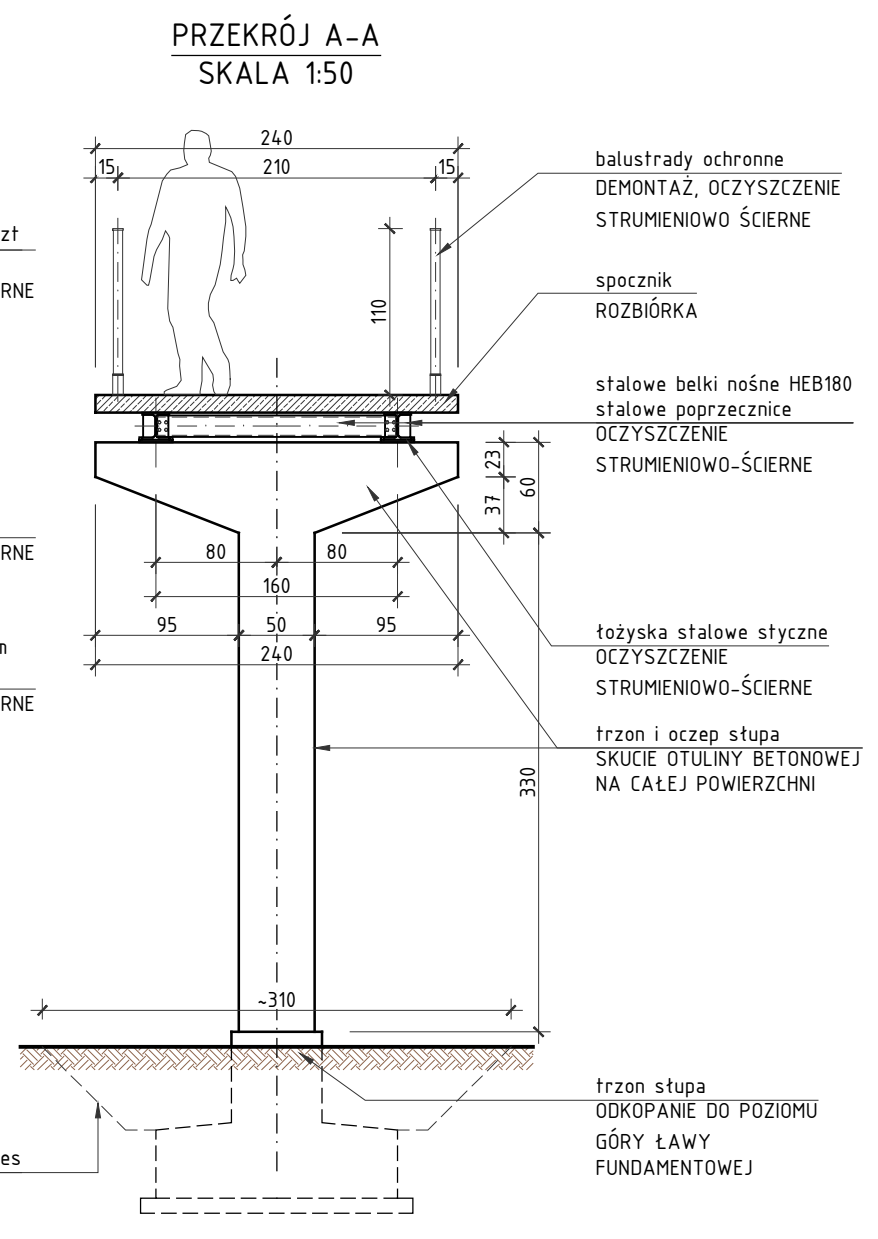
WIDOK OGÓLNY SCHODÓW OD STRONY UL. SKORUPKI. STAN ISTNIEJĄCY + ZAKRES ROZBIÓRKI SKALA 1:50

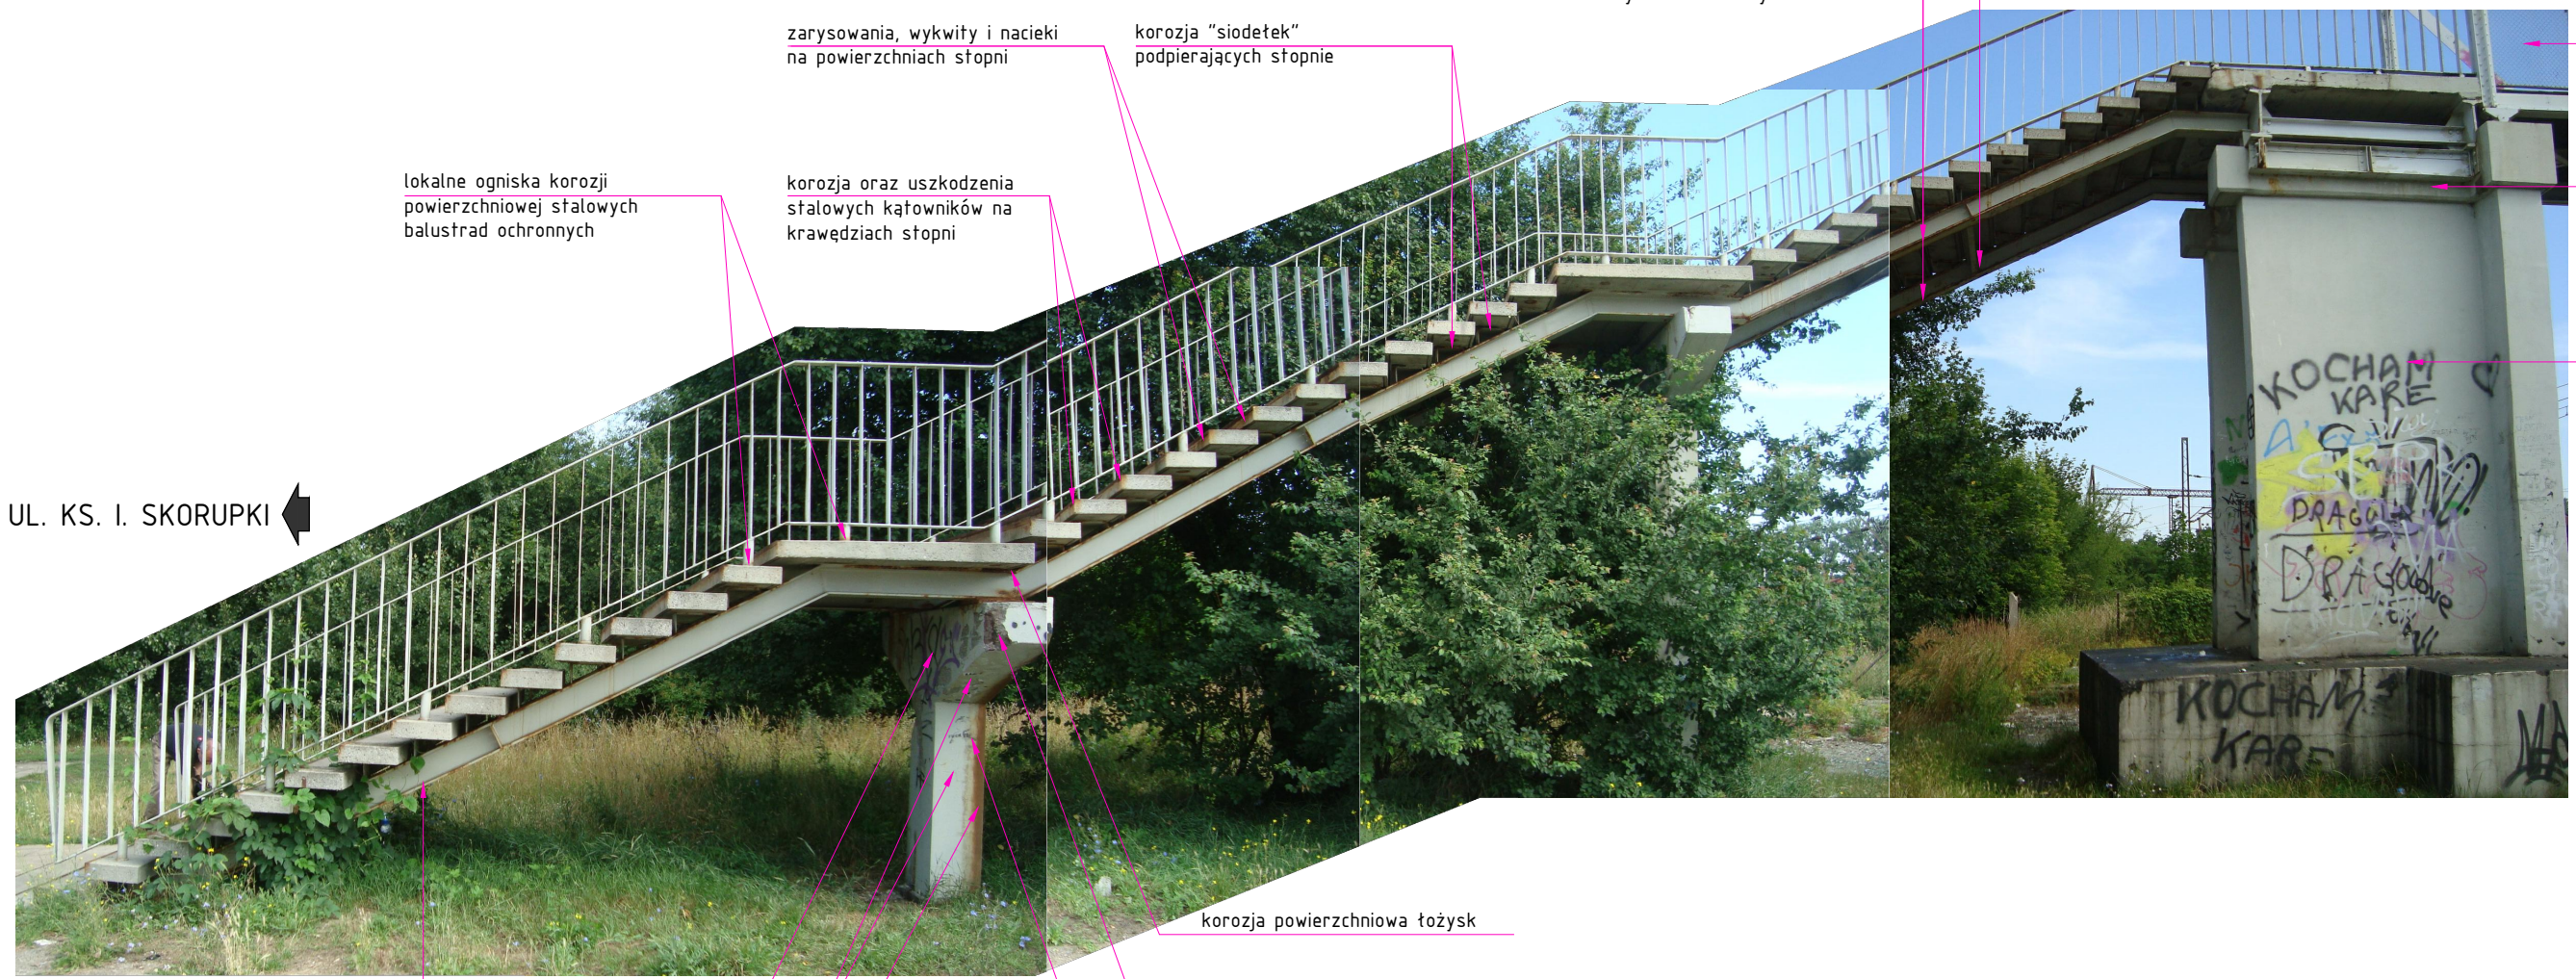
WIDOK Z BOKU - INWENTARYZACJA USZKODZEŃ
